POŁOŻENIE SAMOLOTU W MOMENCIE UDERZENIA W BRZOZĘ I BEZPOŚREDNIO PO UDERZENIU WG DANYCH MAK I KBWL LP

Mgr inż. Marek Dąbrowski, 11. 2012

Ustalenie miejsca uderzenia skrzydłem w brzozę na podstawie Raportu KBWL LP

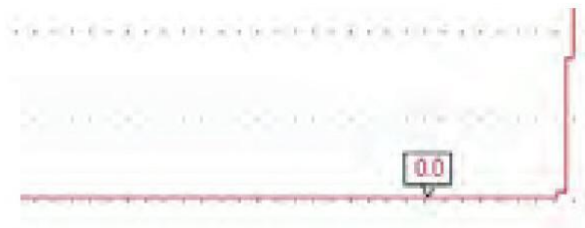
Rys. 27. Przebieg parametrów lotu dla wybranych przyrządów pokładowych

*Wskazanie wysokości radiowej podczas startu z Okęcia 10.04.2010 roku
(wykres rejestratora FDR z Raportu KBWL LP).*

Wykres ten pokazuje, że radiowysokościomierz był prawidłowo skalibrowany.

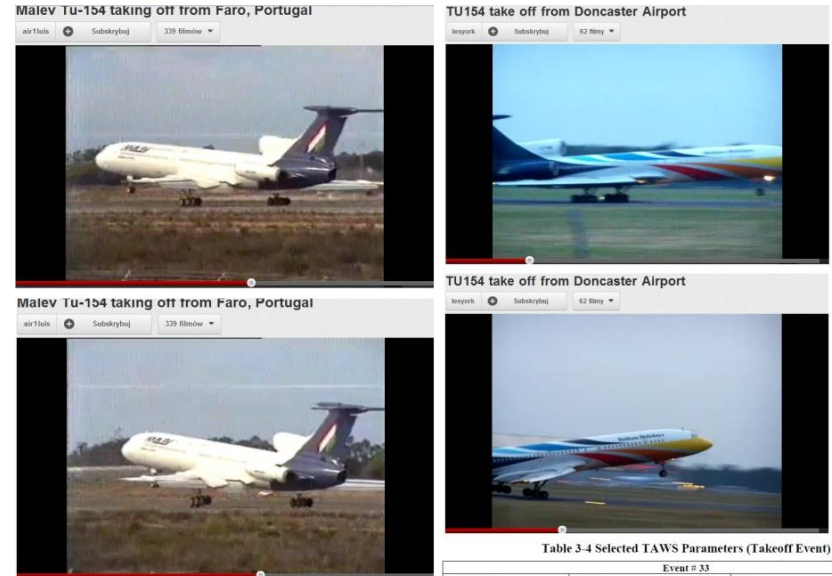
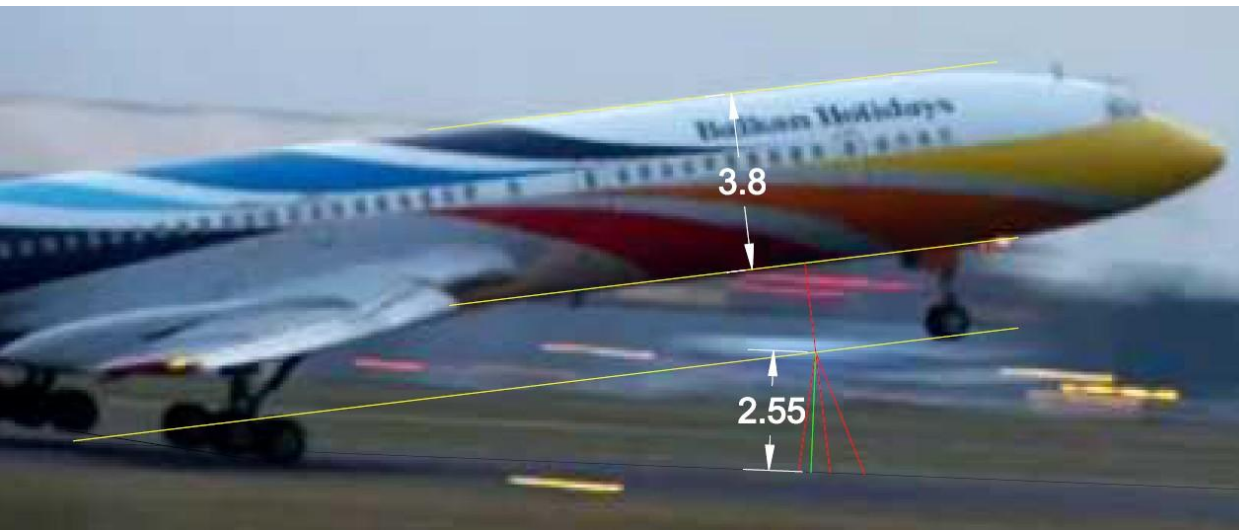
Table 3-4 Selected TAWS Parameters (Takeoff Event)

W tym momencie system TAWS polskiego „101” w czasie startu z Okęcia 10.04.2010 zapisał wysokość radiową 7,5 ft = **2,28 m** (log TAWS z raportu Universal Avionics- po prawej na środku).

Przybliżony pomiar w momencie oderwania samolotu potwierdza możliwą wysokość radiową w logu TAWS z Okęcia z 10.04.2010. Widać, że w Tu-154M wysokość radiowa nie określa odległości wózka podwozia głównego do ziemi.

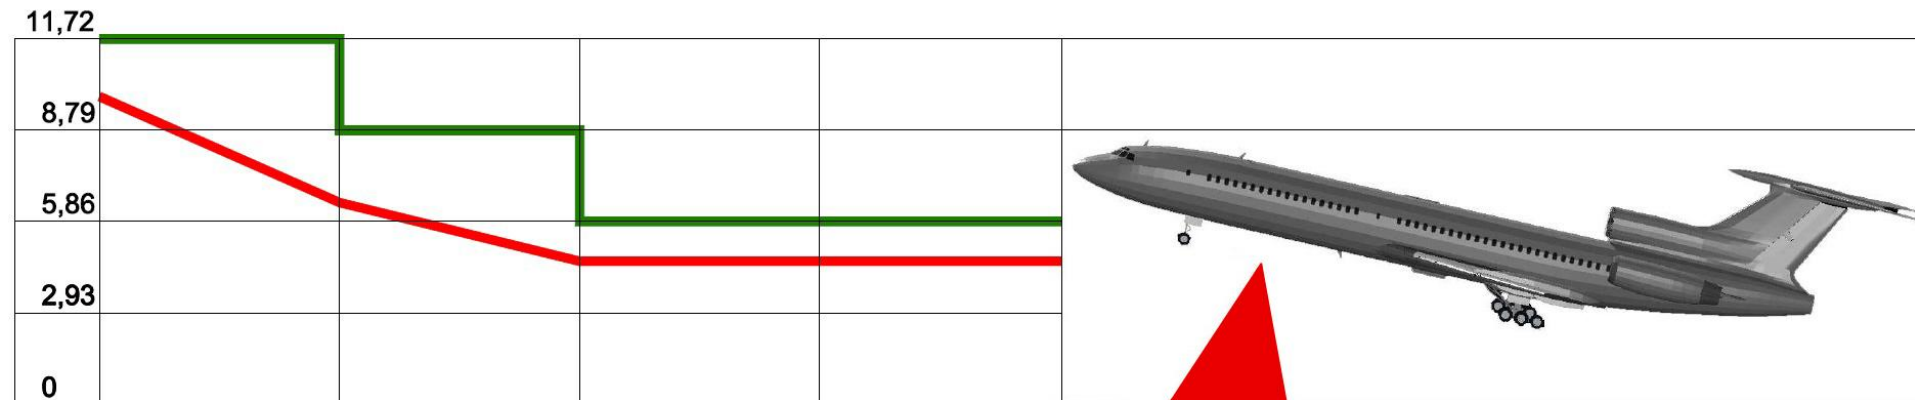
W niniejszym opracowaniu do analizy przyjęto najwyższą wartość wysokości radiowej z każdego przedziału wysokości z wykresów w raportach, a nie wartości bezpośrednio zapisane na wykresach. Z reguły oznacza to, że przyjęta wysokość radiowa samolotu jest wyższa i **powinna być bardziej zgodna z wnioskami, do których doszły Komisje**, niż „surowa” wartość odczytana z wykresu.

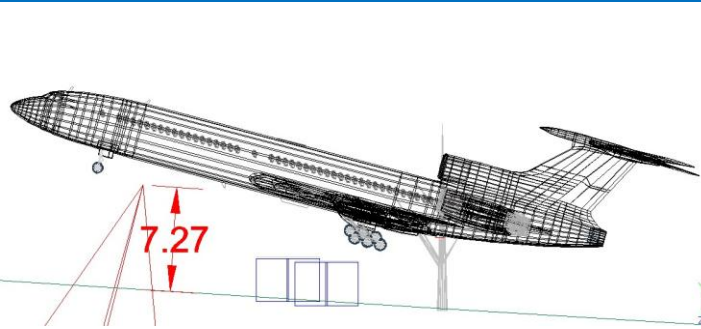
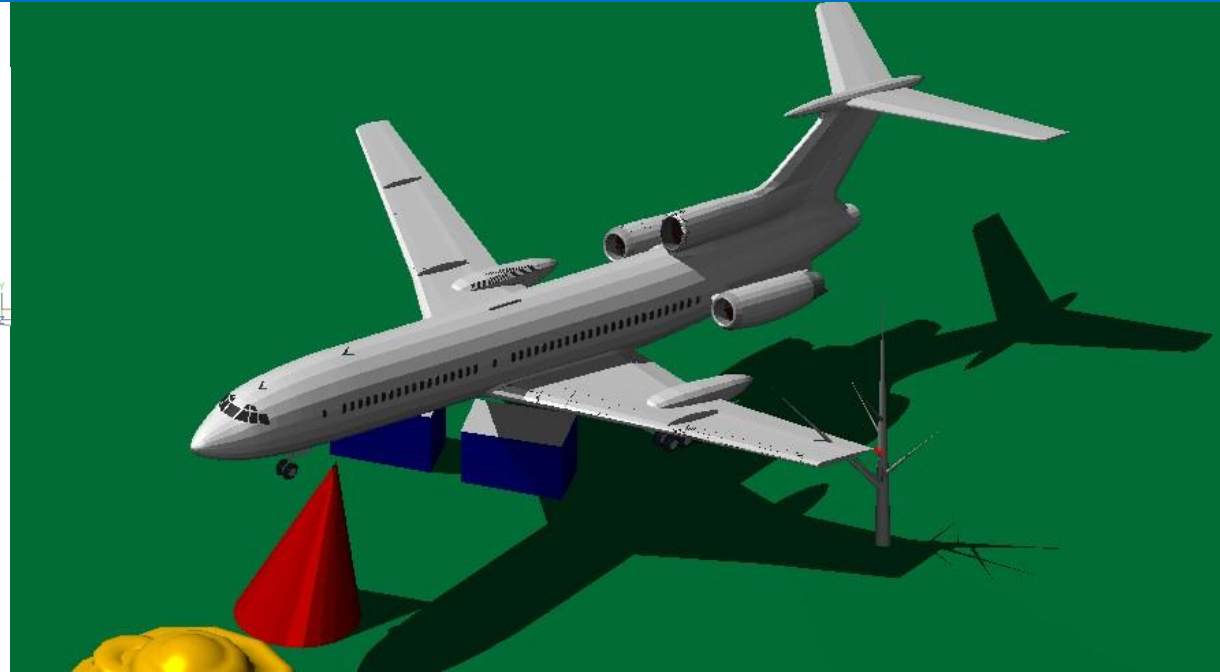
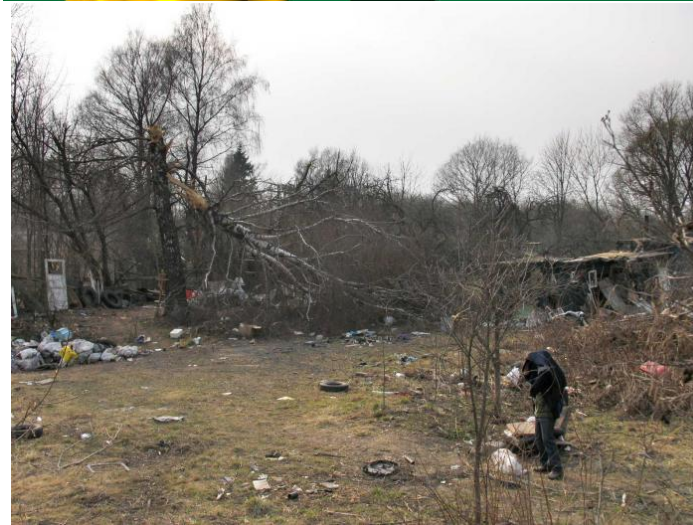
9. Położenie nad brzozą- dane MAK wys. radiowa 6 m

W niniejszym punkcie analizy przyjęto takie wartości z zapisywanego zakresu 5,86-8,79 m, aby uzyskać uderzenie w brzozę na wysokości określonej w raportach (ok. 5 m).

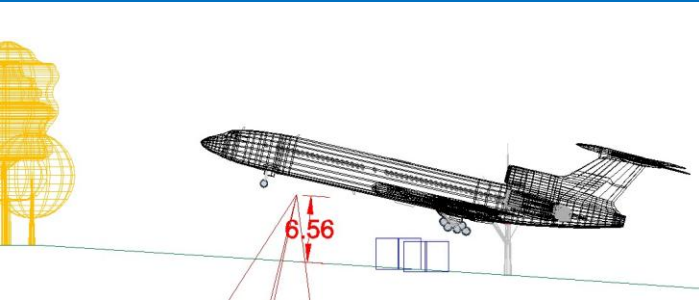
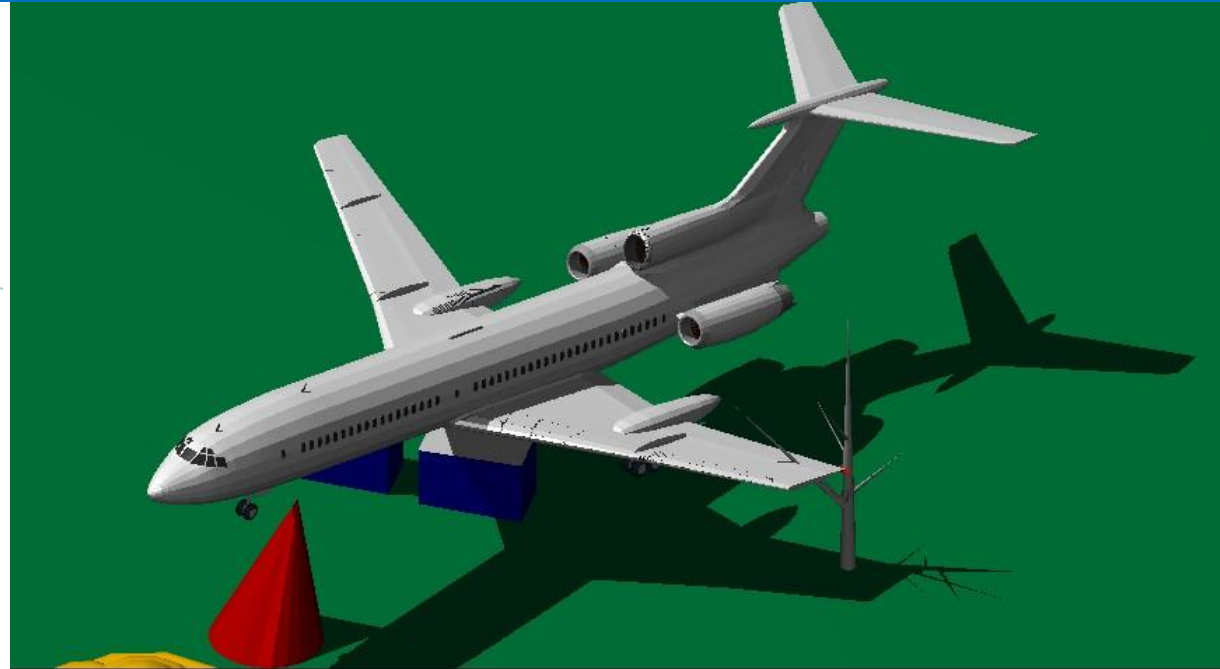
10. Położenie nad brzozą- dane KBWL LP wys. radiowa 6,2 m

W niniejszym punkcie analizy przyjęto takie wartości z zapisywanego zakresu 5,86- 8,79 m, aby uzyskać uderzenie w brzozę na wysokości określonej w raportach (ok. 5 m).

- zgodność wysokości pomiędzy Raportami: duża (oba zapisy leżą w tym samym przedziale danych),
- nie stwierdzono zasadniczych różnic pomiędzy obu Raportami w zakresie pochylenia i przechylenia samolotu,
- zgodność położenia samolotu ze śladami na ziemi: **duża**.

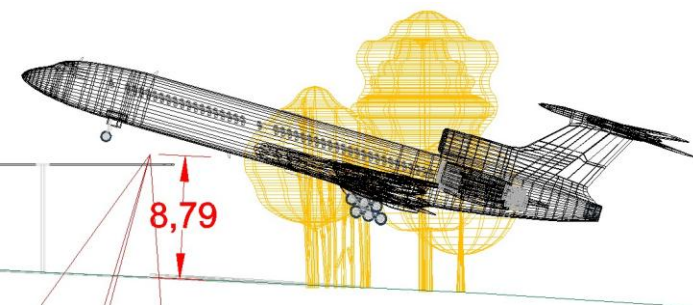
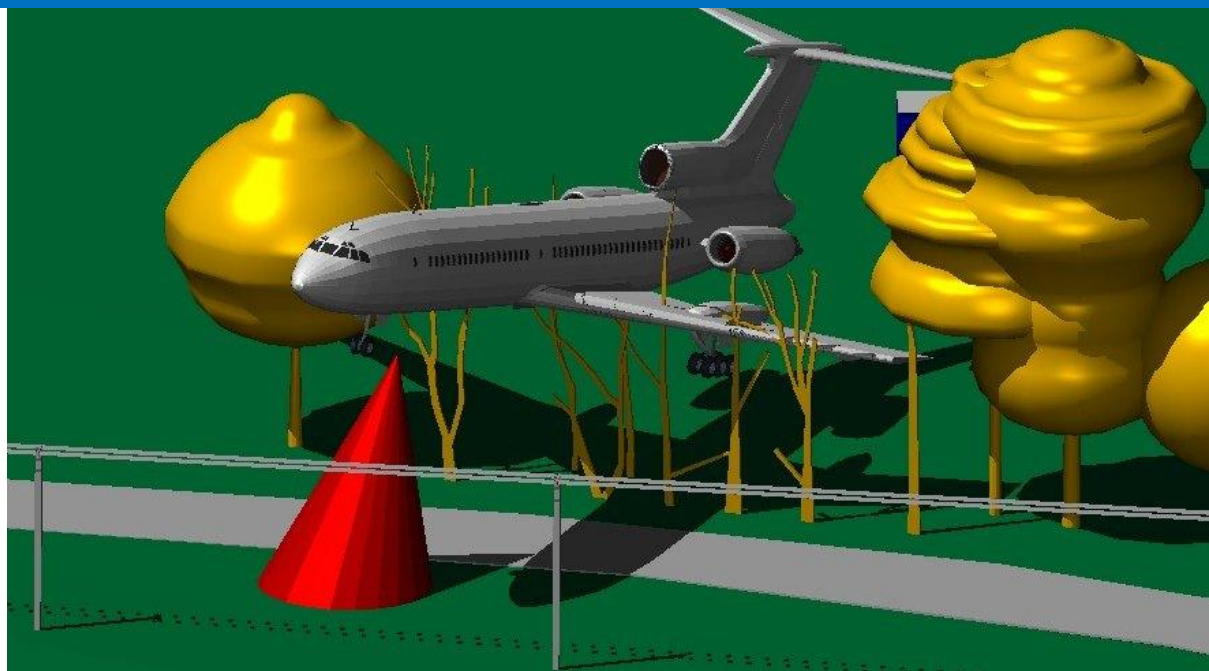
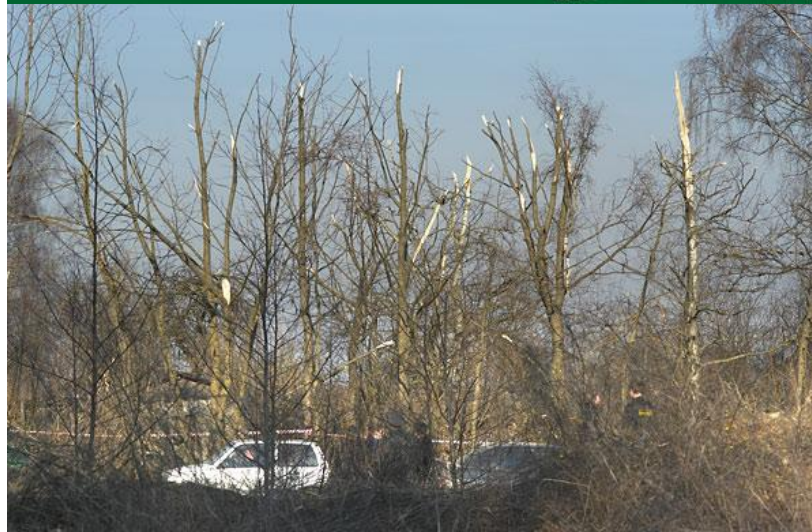
11. Położenie nad drzewami przed ul. Gubienki- dane MAK wys. radiowa 6,3 m

W analizie umieszczono samolot na granicznej dla zapisywanego przedziału wysokości 8,79 m, czyli **2,49 m wyżej** niż jego lokalizacja pokazana na wykresie RW w Raporcie MAK.

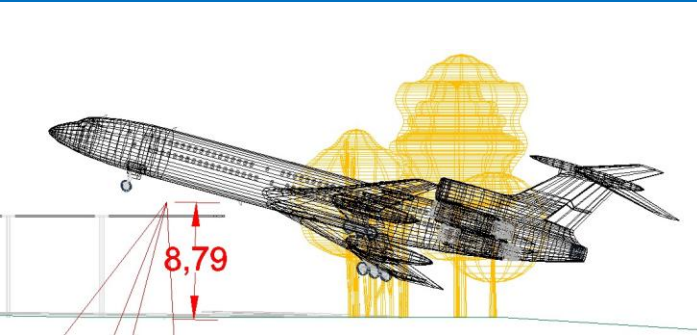
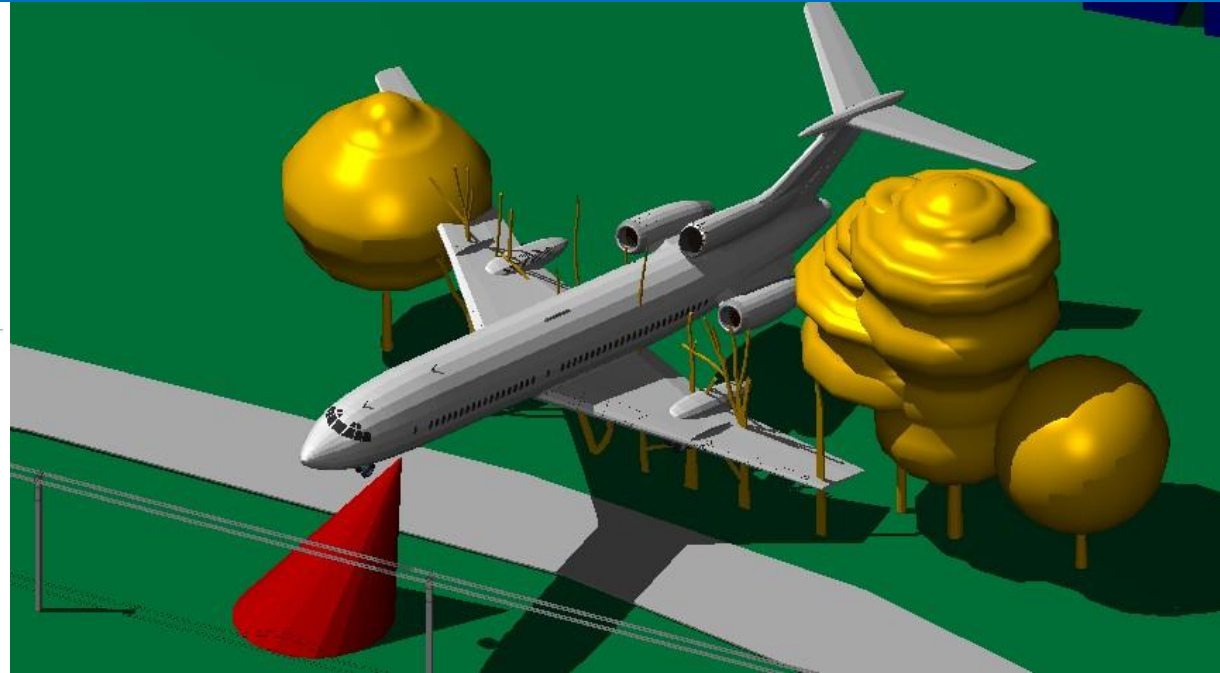
12. Położenie nad drzewami przed ul. Gubienki- dane KBWL LP wys. radiowa 6,2 m

W analizie umieszczono samolot na granicznej dla zapisywanego przedziału wysokości 8,79 m, czyli **2,59 m wyżej** niż jego lokalizacja pokazana na wykresie RW w Raporcie KBWL LP.

- zgodność wysokości pomiędzy Raportami: duża (oba zapisy leżą tym samym przedziale danych)
- zauważalna różnica pomiędzy Raportami w zakresie przechylenia samolotu
- **zgodność położenia samolotu ze śladami na ziemi: brak. Nie ma możliwości, aby drzewa zostały przycięte przez samolot lecący wg wartości wysokości radiowej z obu Raportów.** Dodatkowo, należy zwrócić uwagę na kolizję prawego skrzydła z nieuszkodzoną brzozą (na dostępnym materiale fotograficznym widać, że nie została ona przycięta).
- przekroczenie parametrów „normalnej pracy” radiowysokościomierza RW-5M z powodu przechylenia samolotu większego do 15 stopni (dot. wyłącznie Raportu KBWL LP).

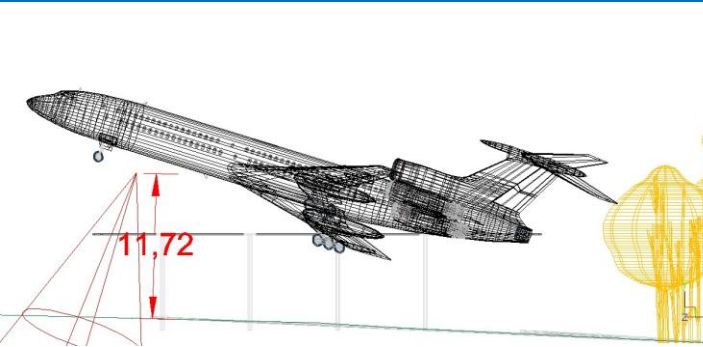
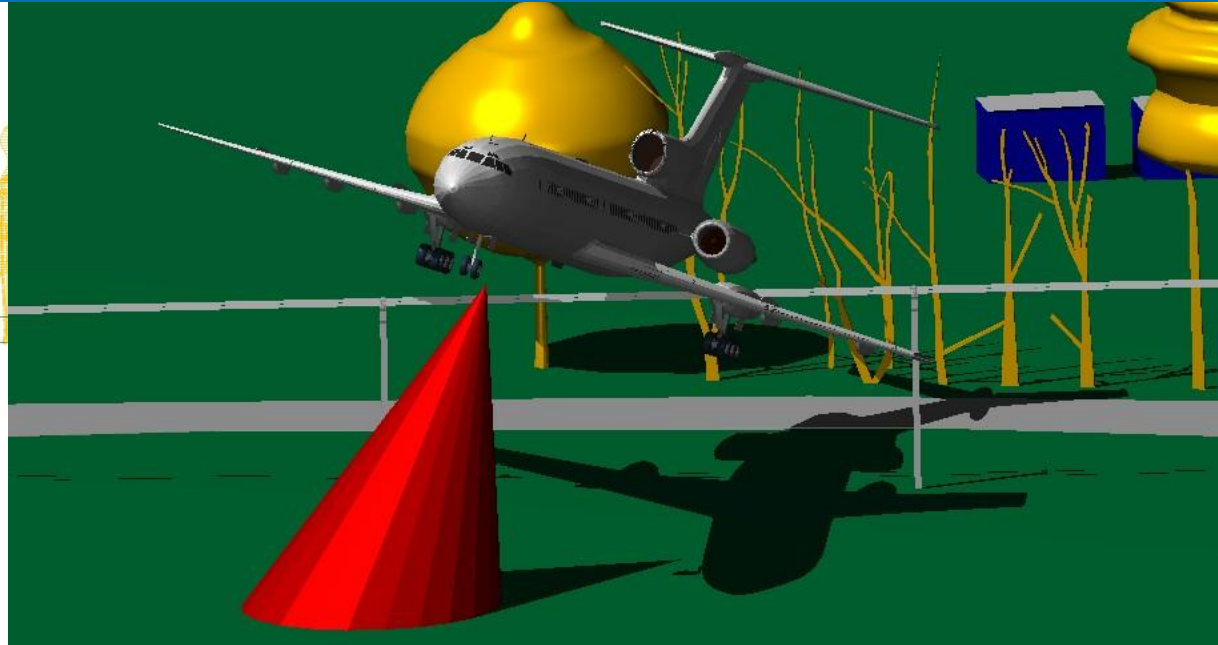
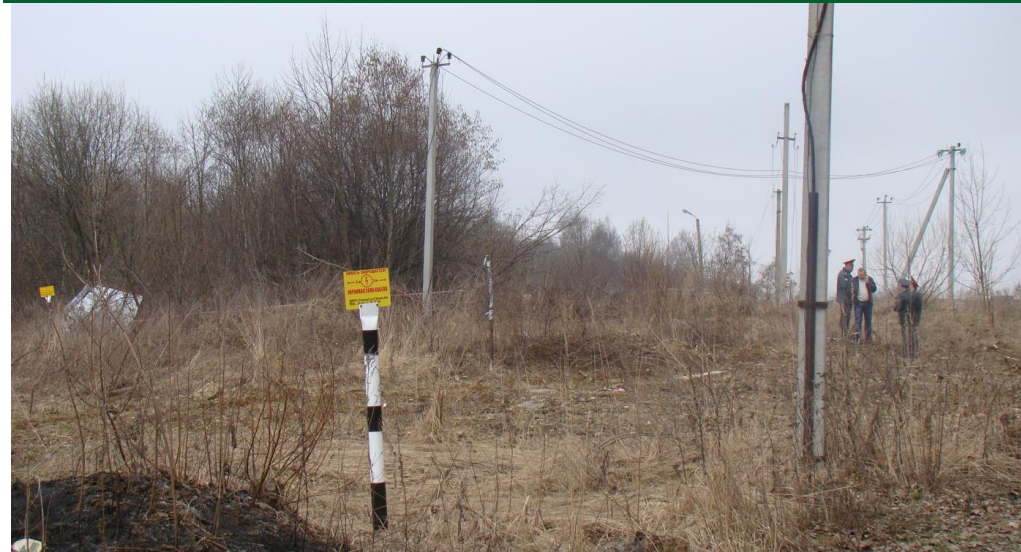
13. Położenie nad linią energetyczną- dane MAK wys. radiowa 11 m

W analizie umieszczono samolot na granicznej dla zapisywanego przedziału wysokości 11,72 m, czyli **0,72 m wyżej** niż jego lokalizacja pokazana na wykresie RW w Raporcie MAK.

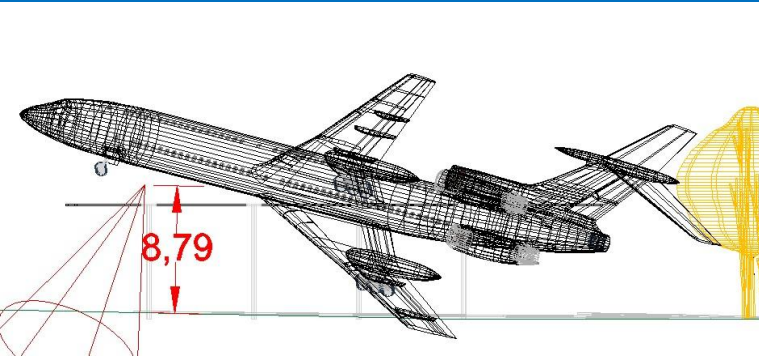
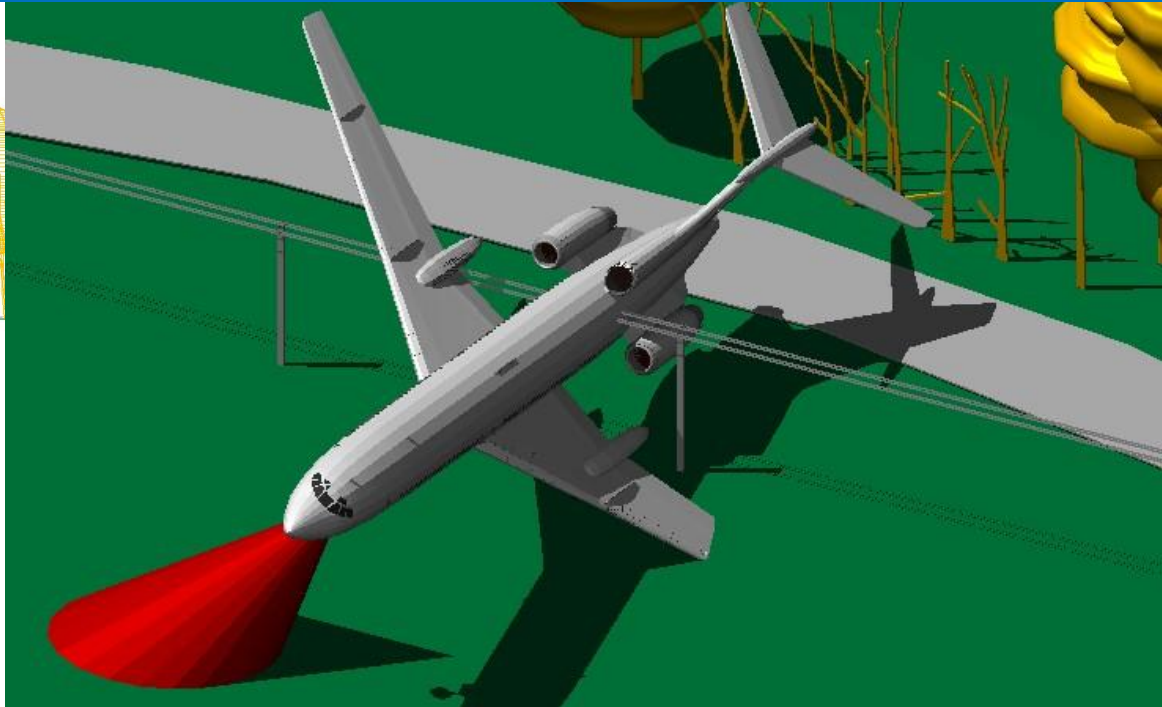
14. Położenie nad linią energetyczną- dane KBWL LP wys. radiowa 6,2 m

W analizie umieszczono samolot na granicznej dla zapisywanego przedziału wysokości 8,79 m, czyli **2,59 m wyżej** niż jego lokalizacja pokazana na wykresie RW w Raporcie KBWL LP.

- **zgodność wysokości pomiędzy Raportami: brak** (zapisy leżą w różnych, sąsiednich przedziałach danych)
- zauważalna różnica pomiędzy Raportami w zakresie przechylenia samolotu
- **zgodność położenia samolotu ze śladami na ziemi: wg Raportu MAK: duża. Wg Raportu KBWL LP: brak.** Należy zwrócić uwagę na nieopisaną w Raporcie kolizję kikutu lewego skrzydła z gruntem (na dostępnym materiale fotograficznym i filmowym widać, że w analizowanym obszarze nie zachowała się bruzda w ziemi ani inne, podobne ślady potwierdzające to zdarzenie).
- przekroczenie parametrów „normalnej pracy” radiowysokościomierza RW-5M z powodu przechylenia samolotu większego do 15 stopni (dot. wyłącznie Raportu KBWL LP).

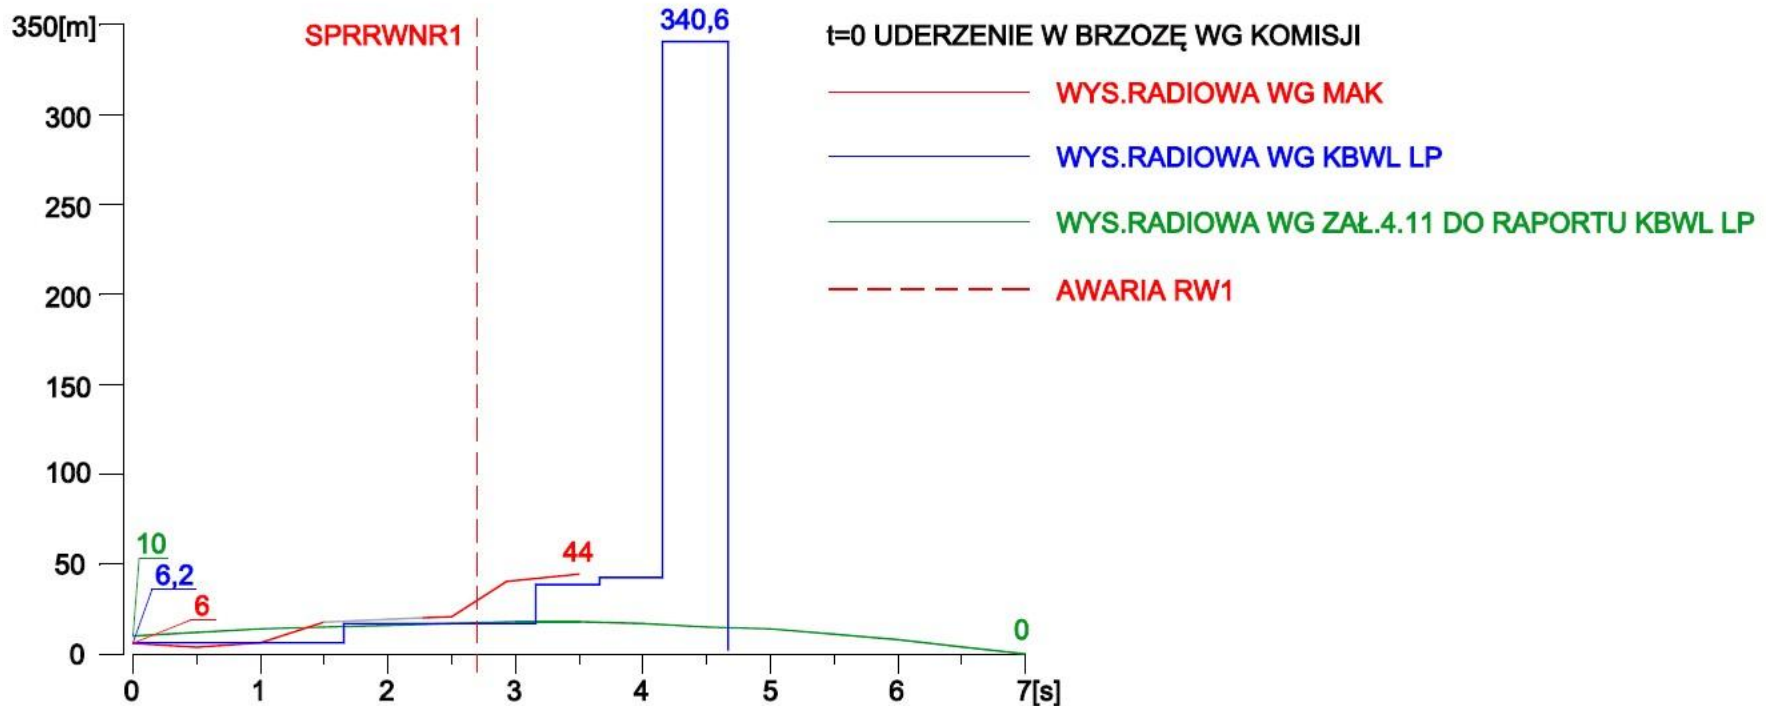
16. Porównanie zapisów RW

Wysokości radiowe w końcówce lotu zawarte zarówno w Raportach MAK, KBWL LP, jak i Załączniku 4.11 do Raportu KBWL LP, są wzajemnie sprzeczne.

Wg każdego z przywoływanych materiałów zapis zakończył się w innym czasie i na innej wysokości.

Ponadto wykresy pokazują zapisy tam, gdzie wg rejestratora ATM zarówno RW1 jak i RW2 już nie działały prawidłowo (SPRRWNR1, SPRRWNR2 = 0).

Dodatkowo zapis wysokości radiowej w Załączniku 4.11 pokazuje, że po hipotetycznym uderzeniu w brzozę samolot nie obracał się.

Wysokości radiowe zawarte w Raportach MAK, KBWL LP, jak i Załączniku 4.11 do Raportu KBWL LP są niewiarygodne.

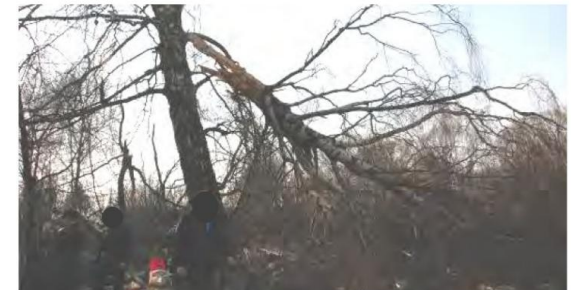
Rys. 4. Zderzenie z brzozą spowodowało oderwanie części lewego skrzydła

W odległości 855 m od progu pasa, 63 m w lewo od jego osi (około 350 m od miejsca upadku) samolot lewym skrzydłem uderzył w brzozę o średnicy pnia około 30 cm. Uderzenie w konar brzozy nastąpiło na wysokości 5,1 m (rys. 4). Skutkiem tego uderzenia była utrata części lewego skrzydła o długości ok. 6,1 m wraz z lewą lotką i dwiema sekcjami slotów. Oderwanie fragmentu skrzydła nastąpiło pomiędzy żebrami nr 27 i 28. W efekcie utraty tak dużego fragmentu lewego skrzydła rozszczelniony został zbiornik paliwowy nr 3 tego skrzydła.

Zderzenie to spowodowało jednocześnie rozszczelnienie wszystkich trzech instalacji hydraulicznych – przerwane zostały przewody hydrauliczne zasilające mechanizm sterowania lewej lotki typu RP-55. Rozerwaniu przewodów hydraulicznych towarzyszył ubytek płynu hydraulicznego z instalacji oraz spadek ciśnienia w każdej z nich.

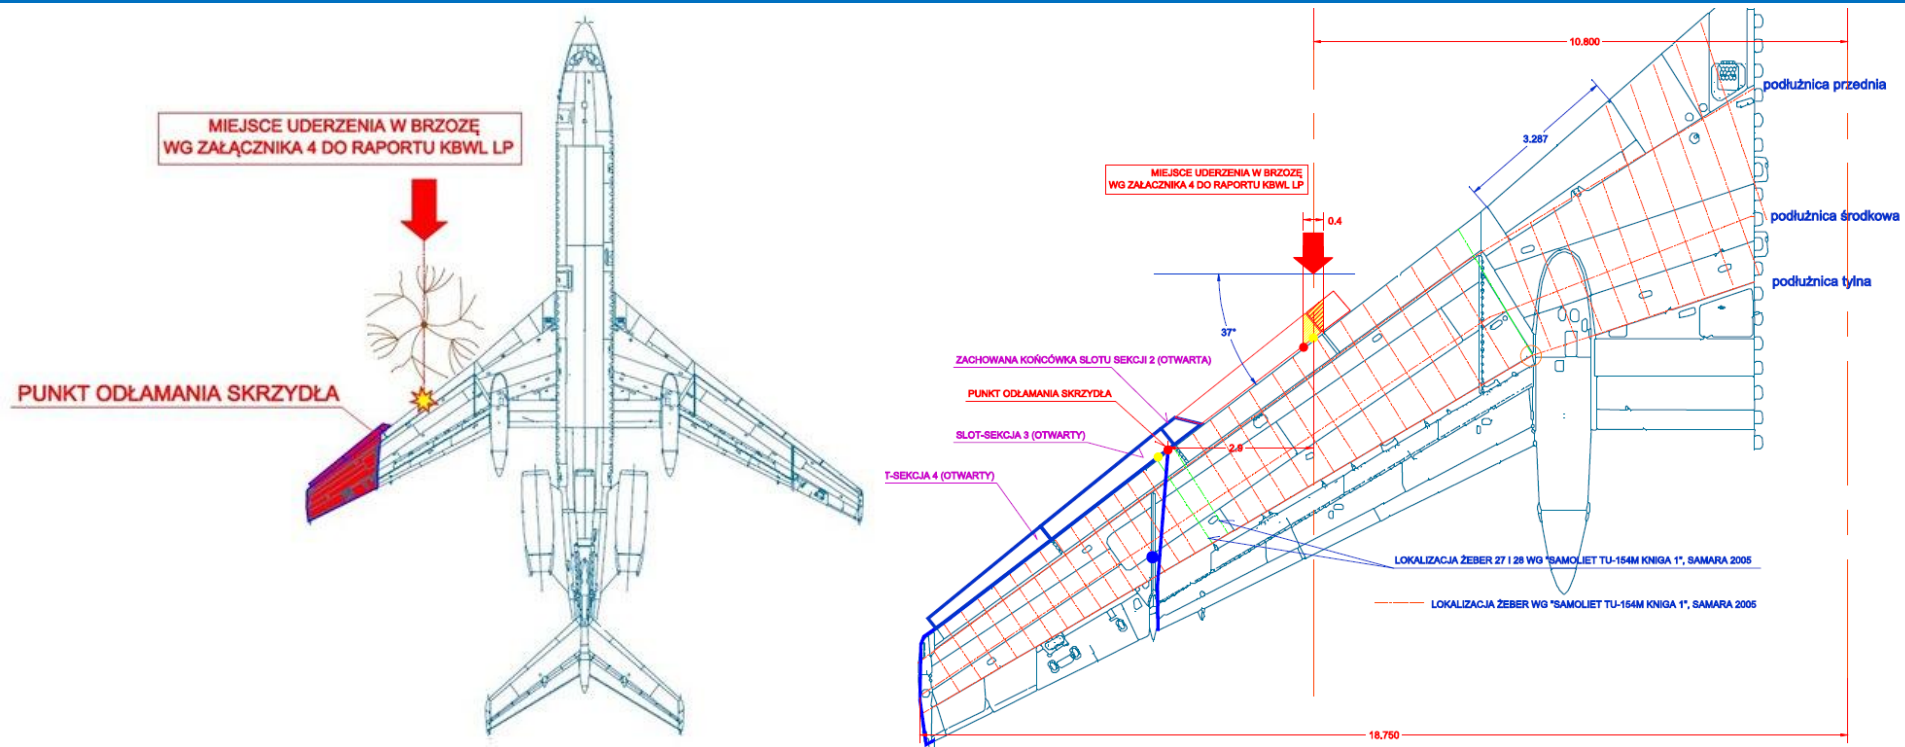
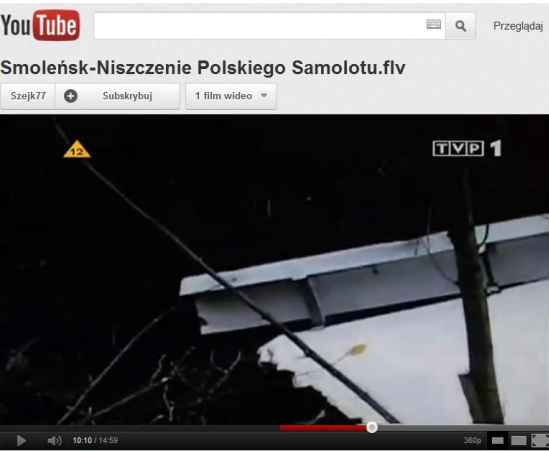
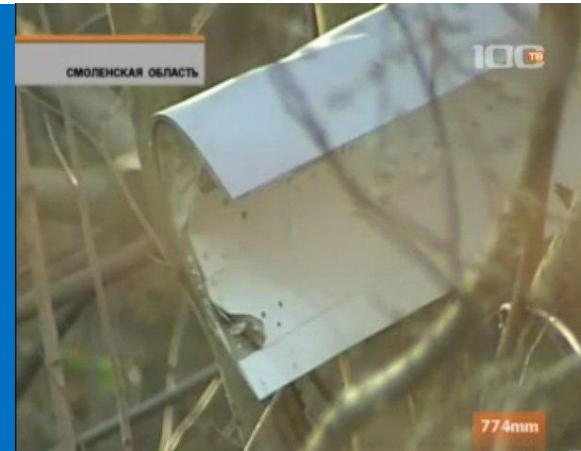
19. Lokalizacja miejsca uderzenia

Wg KBWL LP miejsce uderzenia skrzydła w brzożę od miejsca odłamania końcówki dzieli ok. 2,9 metra.

O tym, że nie jest to błąd pisarski świadczy fakt, że zapis ten występuje zarówno w raporcie, jak i Protokole Wojskowym.

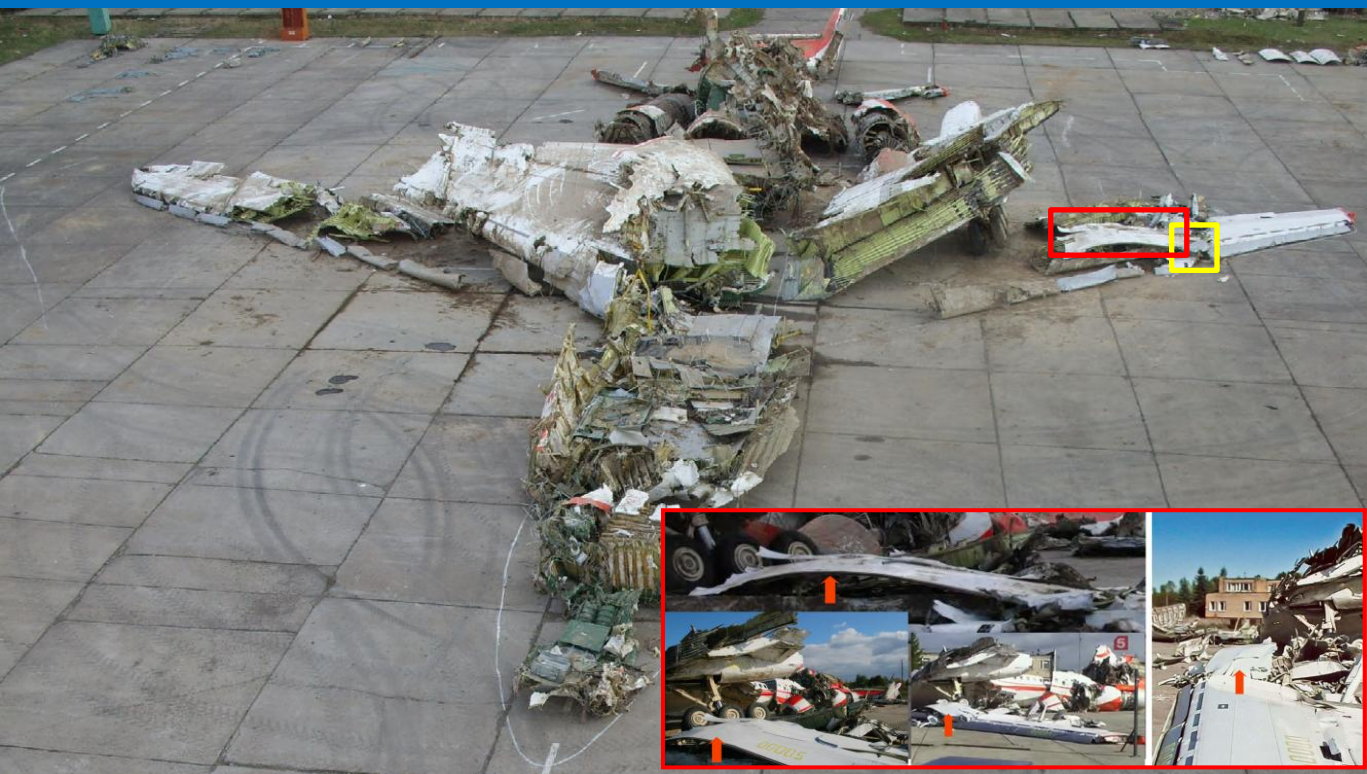
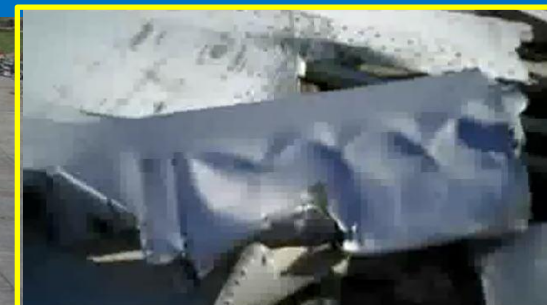
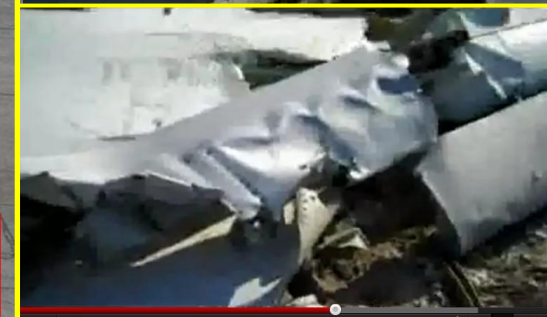
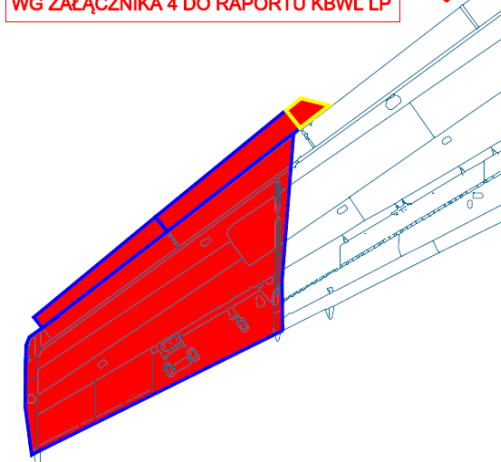
MIEJSCE UDERZENIA W BRZOŻĘ
WG ZAŁĄCZNIKA 4 DO RAPORTU KBWL LP

W „obrysie” ułożonym przez Rosjan obok oderwanej końcówki skrzydła widać fragment slotu, który najprawdopodobniej pochodzi z miejsca sąsiadującego z oderwaną końcówką. Zachował się także górny panel poszycia o długości ok.3,8 m. Oznacza to, że ani w pierwszym, ani w drugim miejscu skrzydło nie uderzyło w brzozę.

Oba fragmenty skrzydła powinny zostać przebadane przez biegłych Prokuratury Wojskowej.

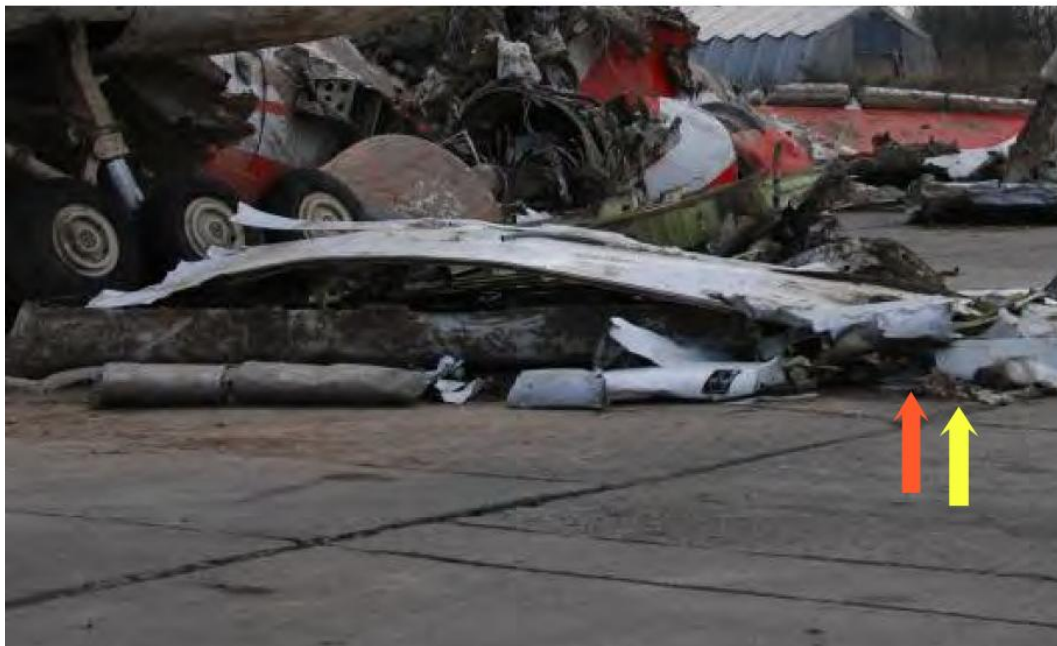
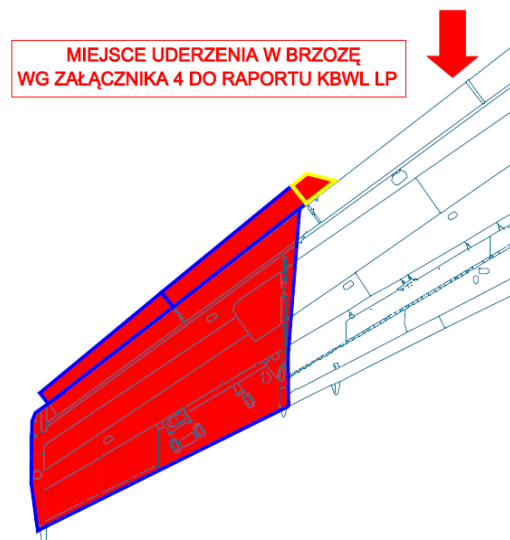
21. Wnioski

- KBWL LP nie wyjaśniła mechanizmu zniszczenia skrzydła polegającego na odłamaniu jego końcówki w odległości 2,9 metra od miejsca hipotetycznego uderzenia w brzozę. Nie wyjaśniono także obecności w złożonym przez Rosjan „obrysie” fragmentu poszycia górnego, które- w przypadku uderzenia w drzewo i hipotetycznego przecięcia przez nie skrzydła- także musiałoby zostać przecięte.
- Jest niezbędne dokładne przebadanie wraku w strefie destrukcji skrzydła.
- Informacja o miejscu uderzenia skrzydłem w brzozę zawarta w Raporcie KBWL LP jest w sposób rażący nieprawdziwa.**
