POŁOŻENIE SAMOLOTU W MOMENCIE UDERZENIA W BRZOZĘ I BEZPOŚREDNIO PO UDERZENIU WG DANYCH MAK I KBWL LP

Mgr inż. Marek Dąbrowski, 11. 2012

Ustalenie miejsca uderzenia skrzydłem w brzozę na podstawie Raportu KBWL LP

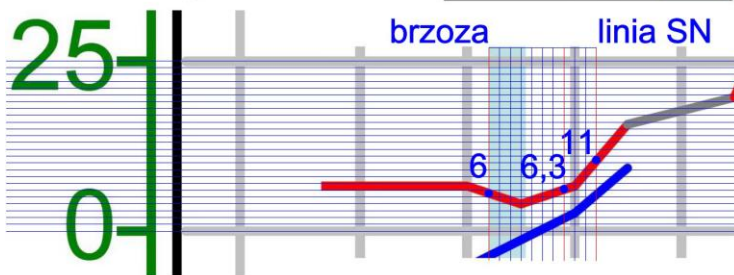
Figure 25

Aircraft TU-154M TailNo 101 (Republic of Poland) flight parameters during the accident happened on April 10, 2010 near the aerodrome Świdleski "Severny"

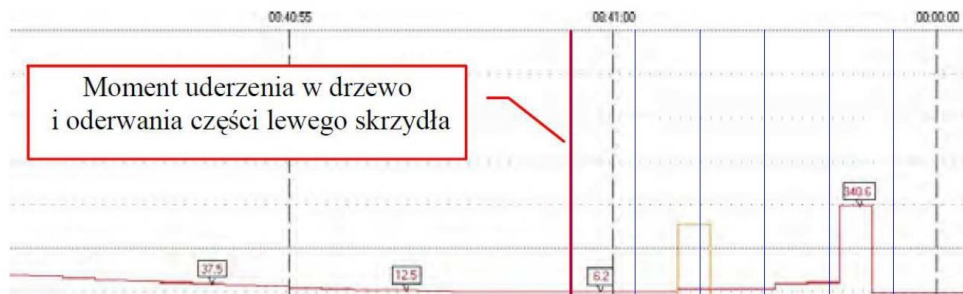
Figure 45

Rys. 17. Przebieg wybranych parametrów na ścieżce podejścia do lądowania – kanał poprzeczny – sterowanie lotkami

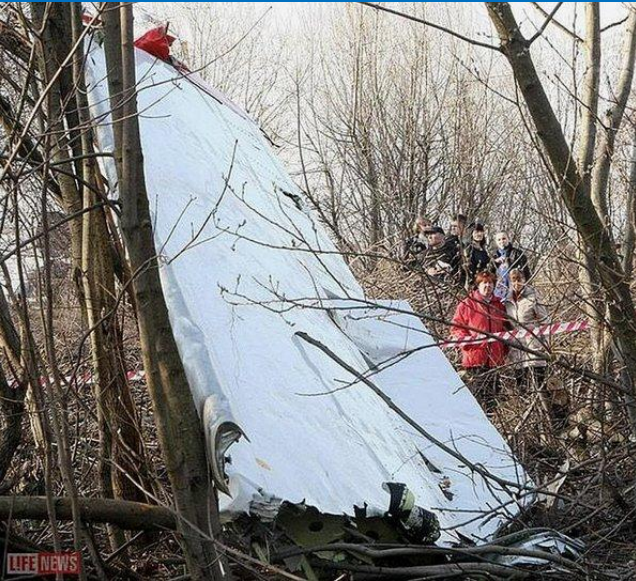
18. Opis z Raportu KBWL LP

W odległości 855 m od progu pasa nastąpiło uderzenie lewego skrzydła w dużą brzozę na wysokości około 5,1 m (rys. 6), które doprowadziło do oderwania dużego fragmentu (około 6 m) lewego skrzydła wraz z lotką. Środek ciężkości samolotu znajdował się wtedy około 1,1 m powyżej progu drogi startowej, kąt przechylenia wynosił około -2,5° (przechylenie w lewo), a pochylenia wzrosło do 12,8°.

Zderzenie to spowodowało jednocześnie rozszczelnienie wszystkich trzech instalacji hydraulicznych – przerwane zostały przewody hydrauliczne zasilające mechanizm sterowania lewej lotki typu RP-55. Rozerwaniu przewodów hydraulicznych towarzyszył ubytek płynu hydraulicznego z instalacji oraz spadek ciśnienia w każdej z nich.

Po przebyciu kolejnych 200 m samolot zderzył się z konarami drzew o średnicy do 20 cm, które powodowały dalsze wgniecenia na krawędziach natarcia i uszkodzenia poszycia oraz oderwanie lewej części stabilizatora z lewym sterem wysokości.
